# Kumla Steglitsan 1

Skolvägen 44 Kumla

Överlåtelsebesiktning för säljare  
2017-03-01 13:30

### Överlåtelsebesiktning för säljare enligt SBR-modellen

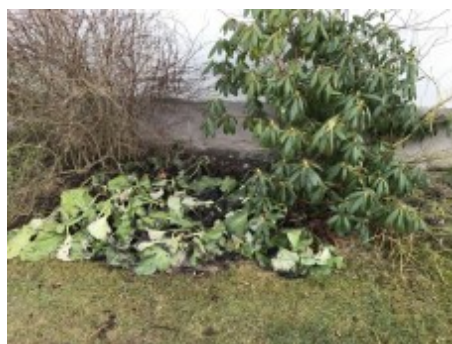
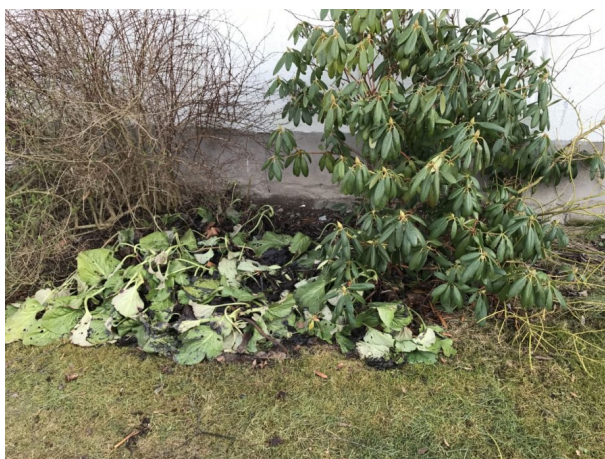
*Mark som berör hus*

Mark som berör hus

Det finns växter i anslutning till husgrunden.

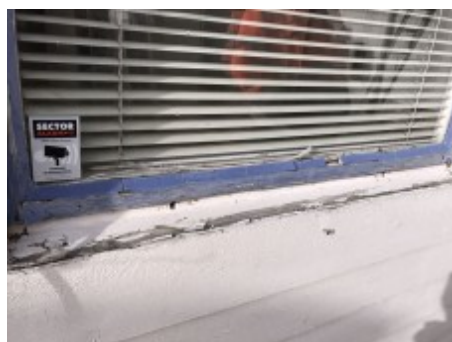
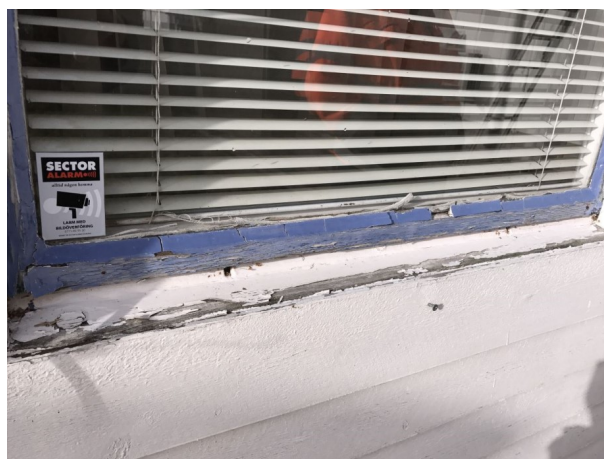
*Fönster & dörrar*

Fönster & dörrar

Det finns fönster med färgsläpp, spruckna och bristfälliga kittfogar.  
Fönsterbleck saknas lokalt.

- Då det saknas lövsilar i stuprör / hängrännor finns risk för stopp i dagvattenledningar.
- 3.3 Fönster / dörrar Fönster / dörrar med eftersatt målningsunderhåll riskerar på grund av sämre vattenavvisande förmåga att på sikt drabbas av fuktrelaterade skador som t.ex. rötskador i båge och karm.

- 3.4 Fönsterbleck Att fönsterbleck saknas kan leda till fuktrelaterade skador på och i väggkonstruktioner, med mikrobiella skador som följd.
- 3.5 Tätningar på radiatorledningar Att det saknas tätningar, eller att tätningar är bristfälliga på radiatorledningar mot trä- eller laminatgolv, medför risk att ev utströmmade vatten från rörkoppling, ventil, eller liknande, tränger ner i bjälklaget, och orsakar större skador än om vattnet upptäcks omedelbart.

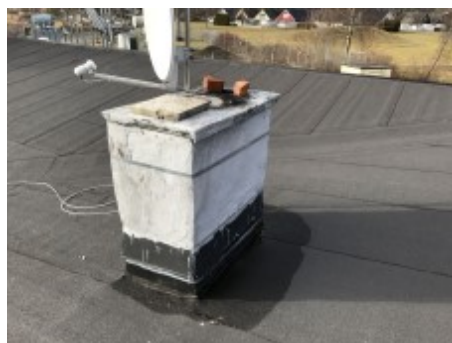
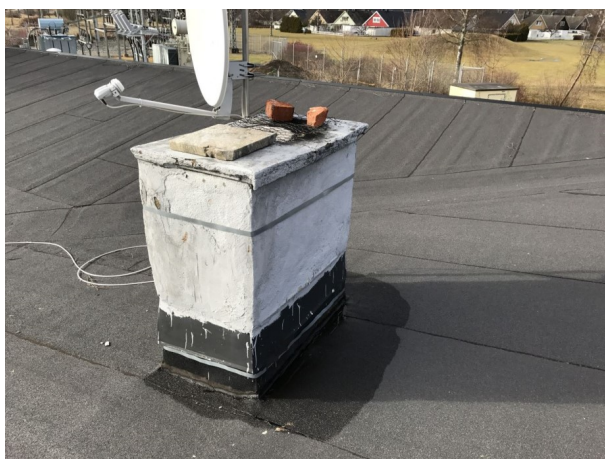
*Skorsten*

Skorsten

Regnskydd saknas på skorsten.

- 3.1 Skorsten Att det saknas regnskydd på skorsten innebär risk att regn- och smältvatten som tränger ner kan orsaka invändiga fuktskador och frostsprängningar i skorsten och murstock.

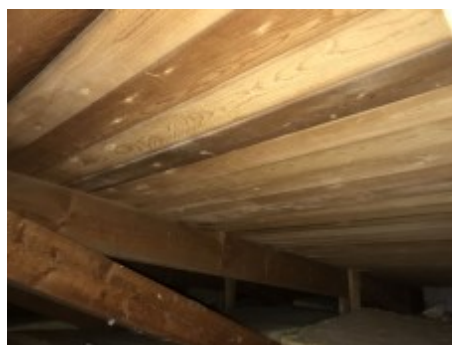
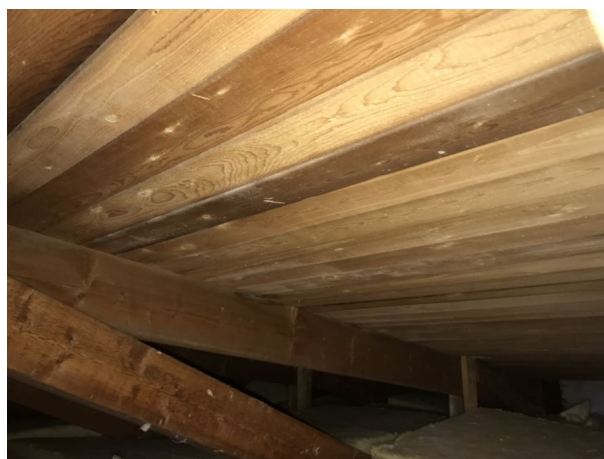
*Vindsutrymme*

Vindsutrymme

Besiktad från stega i luckan enbart, landgång saknas.  
Det finns mikrobiell påväxt lokalt på yttertaket undersida.

- 4.1 Blåbetong Vid besiktning noterades att stomme är murad i blåbetong. Då detta byggnadsmaterial ofta ger upphov till höga radonvärden inomhus, och inga uppgifter fanns om utförd radonmätning, rekommenderas att radonmätning utförs.
- 4.2 Källare För att undersöka orsak, omfattning samt åtgärdsförslag mot missfärgningar, färg- och putsläpp på källarväggar, rekommenderas att fortsatt teknisk utredning utförs.
- 4.3 Vindsutrymme För att undersöka orsak, omfattning samt åtgärdsförslag mot mikrobiell påväxt på yttertakets undersida, rekommenderas att fortsatt teknisk utredning utförs.

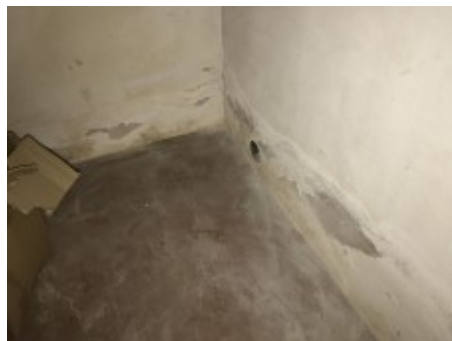
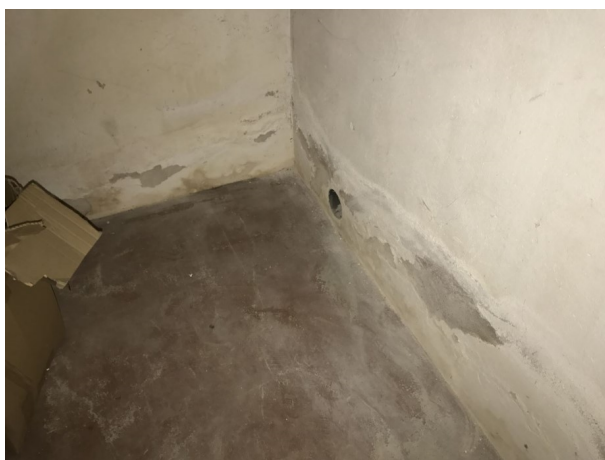
*Generellt*

Färgblåsor, missfärgningar, färg- och putssläpp lokalt på flera väggar.

Golvbrunnar av gjutjärn förekommer.

Avvikande lukt från målarfärg kan kännas i källaren.

- 3.6 Källare Källare är ett bra grundläggningssätt, under förutsättning att källaren ej är inredd med inklädda väggar eller uppreglade golv. Om källarväggar eller golv är fuktiga finns risk för mikrobiell påväxt i konstruktioner som innehåller byggnadsmaterial av organiskt material, som t.ex träreglar, isolering samt skivmaterial eller träpanel, vilket kan medföra att avvikande lukt sprids till bostaden.

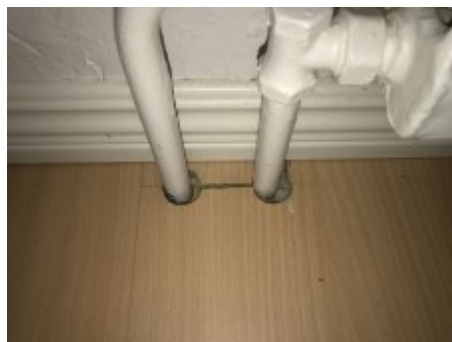
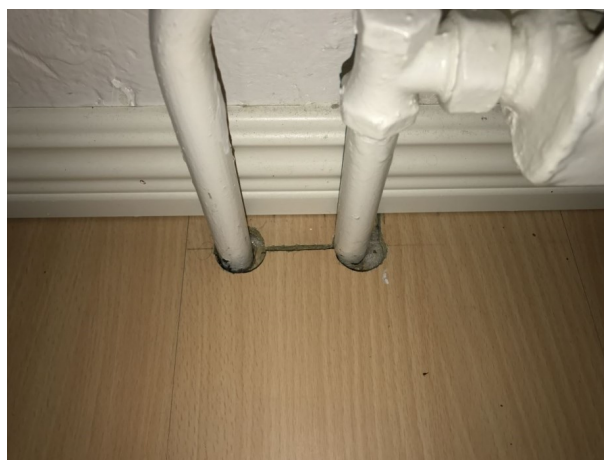
*Generellt*

Tätningar saknas på radiatorledningar mot trä- eller laminatgolv.

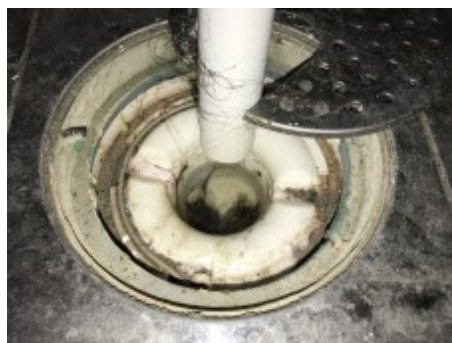
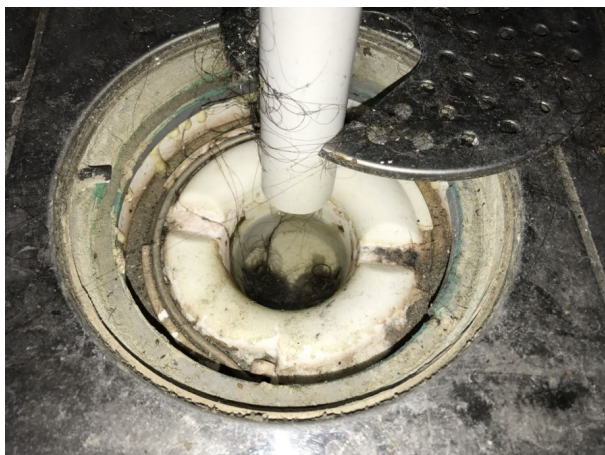
*Badrum*

Badrum

Vid besiktning går ej att se om  
brunnsmanschett är korrekt  
nervikt under klämringen i  
golvbrunn på grund av tätmassa.

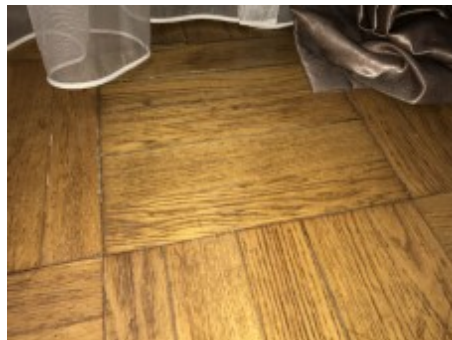
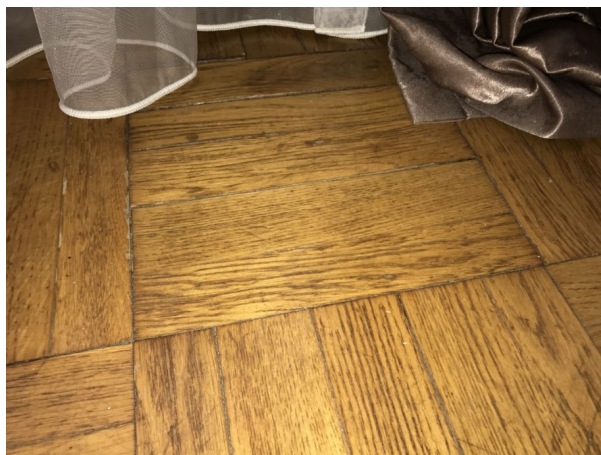
*Vardagsrum*

Vardagsrum

Några lameller i parkettgolvet är  
deformerade i anslutning till  
radiator.
